**COMUNE DI LIVORNO**

**VERBALE DI ISPEZIONE DI COSE E LUOGHI DIVERSI DA PRIVATA DIMORA**

L'anno 2019, i giorno 11 e 12, rispettivamente, alle ore 18.50 e 7.55, del mese di maggio, io sottoscritto Lorenzo Lazzerini, Responsabile dell'Ufficio Prevenzione Integrata dell'Inquinamento e Politiche Energetiche, su segnalazione dell'Assessore all'Ambiente, Dr. Giuseppe Vece, mi recavo presso il parco di Villa Corridi, la cui riapertura era avvenuta alle ore 10.00 del giorno 11 c.m., per la presenza di materiale potenzialmente contenenti amianto.

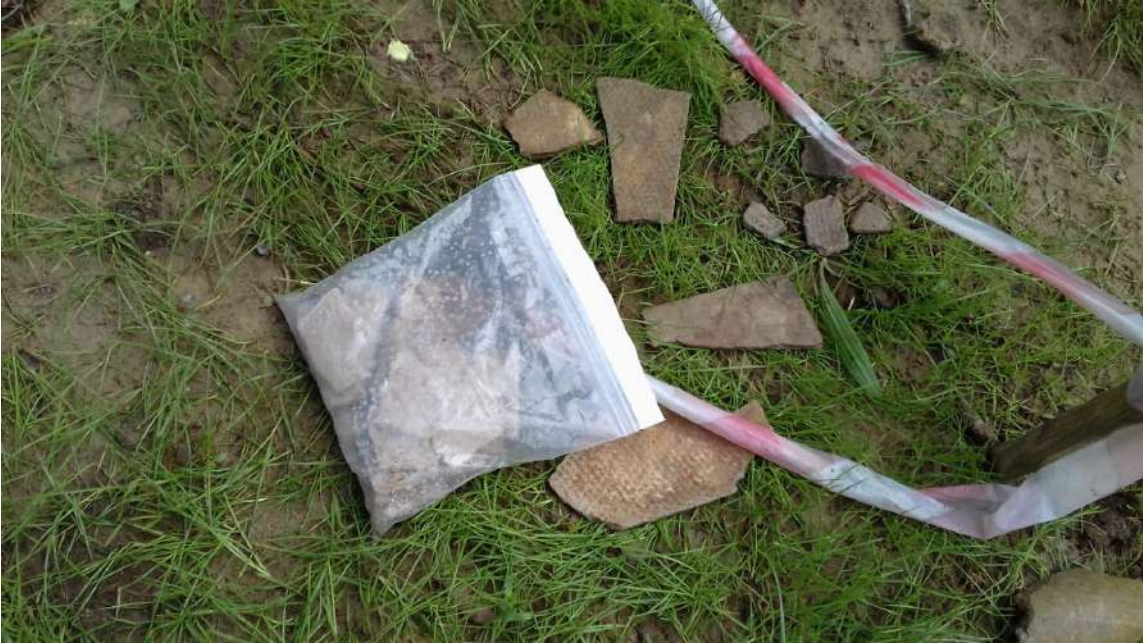
Foto 1

- alcuni cittadini avevano raccolto, in un contenitore di plastica, dei pezzi di lastre piane, dello spessore pari a circa 5 mm, non arrotondate e le cui superfici di rottura, trasversale, apparivano non interessate da contatto con il terreno (foto 1). I cittadini riferivano di aver rinvenuto il materiale, semplicemente, appoggiato sulla parte superficiale del terreno;
- operando una ispezione preliminare venivano ritrovati altri quattro frammenti di materiale potenzialmente contenente amianto: tre dei quali con caratteristiche simili a quelli sopra indicati (tipologia 1); uno di essi, a differenza di tutti gli altri, presentava una sezione trasversale curva e risultava compresso nel terreno, tanto che sulla superficie esterna si trovava, in aderenza, una porzione di terreno in cui era cresciuto del prato (tipologia 2) (foto 2 e 3).

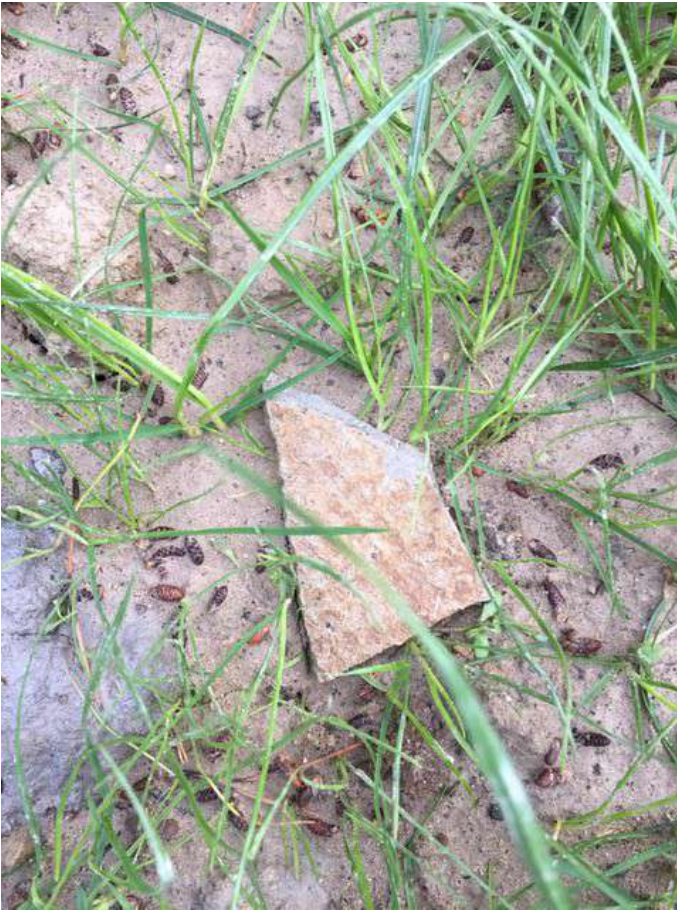
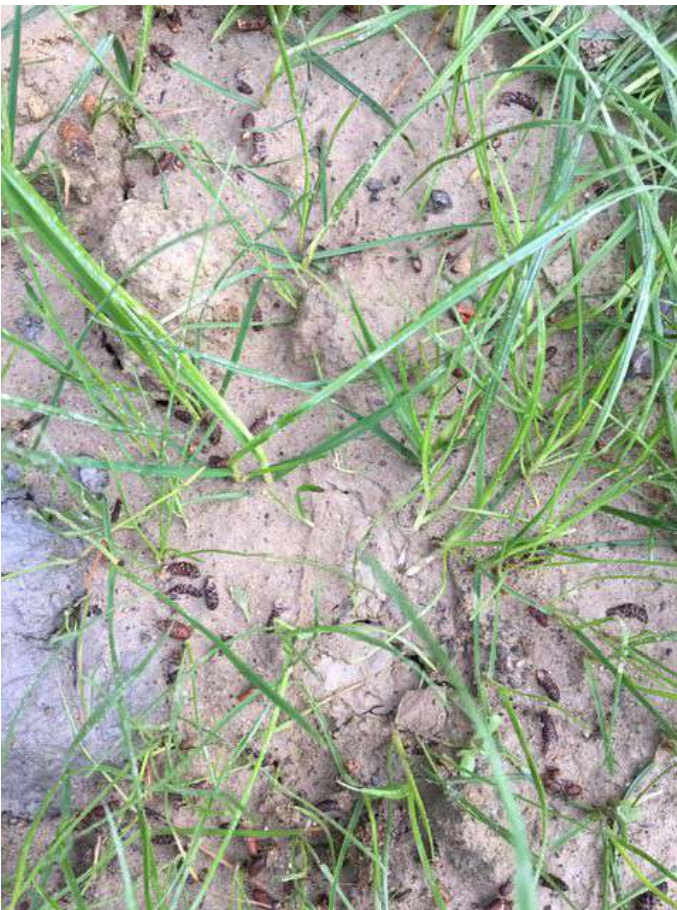
Foto 4

- Il primo una volta sollevato dal terreno ha consentito di scorgere del prato cresciuto sotto la superficie dello stesso (foto 4 e 5).

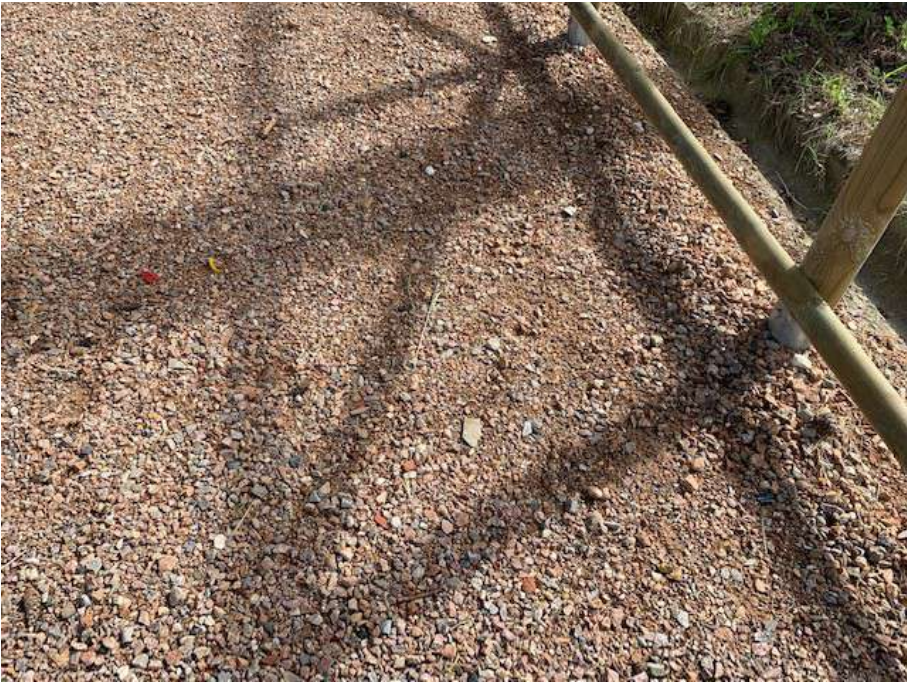
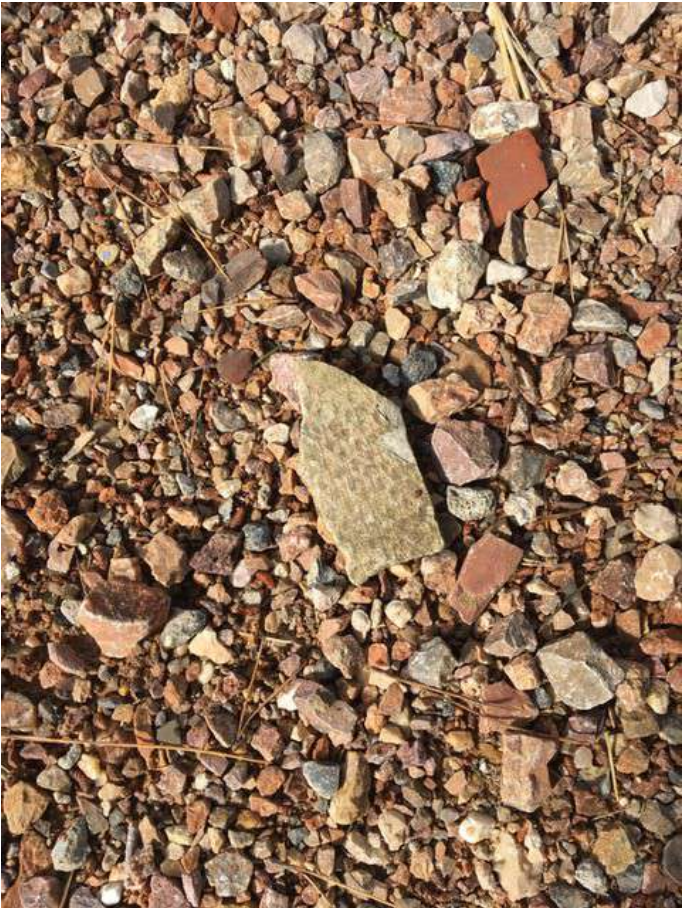
Foto 6

- Il secondo, era giacente sul vialetto, di recentissima ripavimentazione, che collega la strada principale al perimetro sud del parco (foto 6 e 7)
