Comune di Livorno

Scuola secondaria di 1° grado XI maggio
Via E. Bois n° 14
Proprietà: Comune di Livorno

Indagine ambientale preliminare

Livorno, 10 febbraio 2017

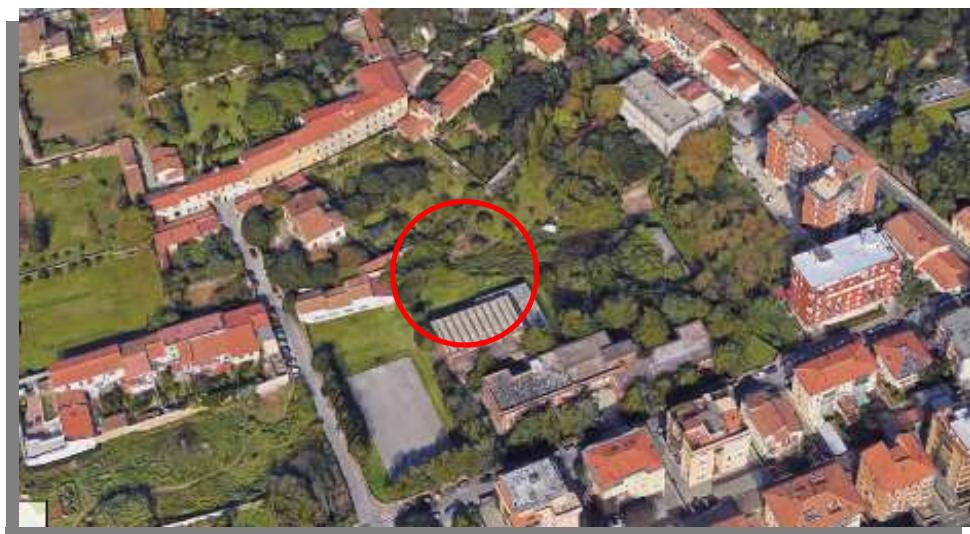
Fig. 1 – Identificazione area interessata dalle operazioni di rilievo effettuato dalla Soc. SEAL

La Soc. SEAL esegue inoltre, in data 12.01.2017, un esame delle fibre aerodisperse da cui si evince assenza di inquinamento da fibre aerodisperse nella zona oggetto di ritrovamento.

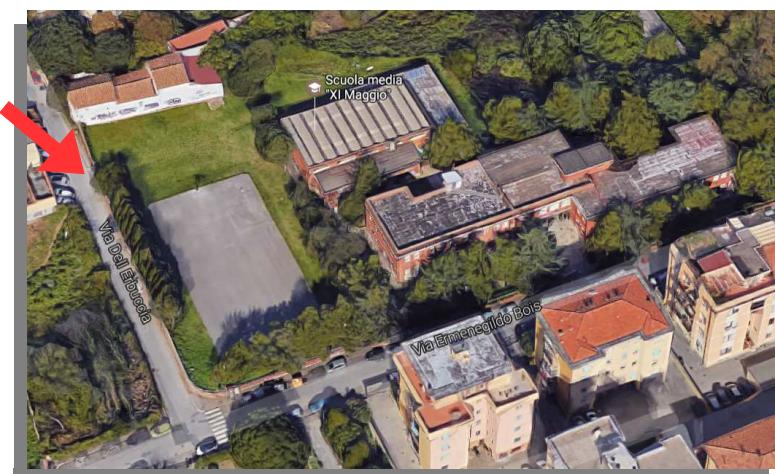
Fig. 3 – Stralcio aerofotogrammetrico dell'area in cui è indicato l'accesso secondario

L'accesso principale alla scuola avviene da Via E. Bois, ma esiste anche un accesso secondario da Via dell'Erbuccia tramite cancello carrabile disposto immediatamente a nord del campo da basket presente all'interno del plesso – si veda Fig. 3

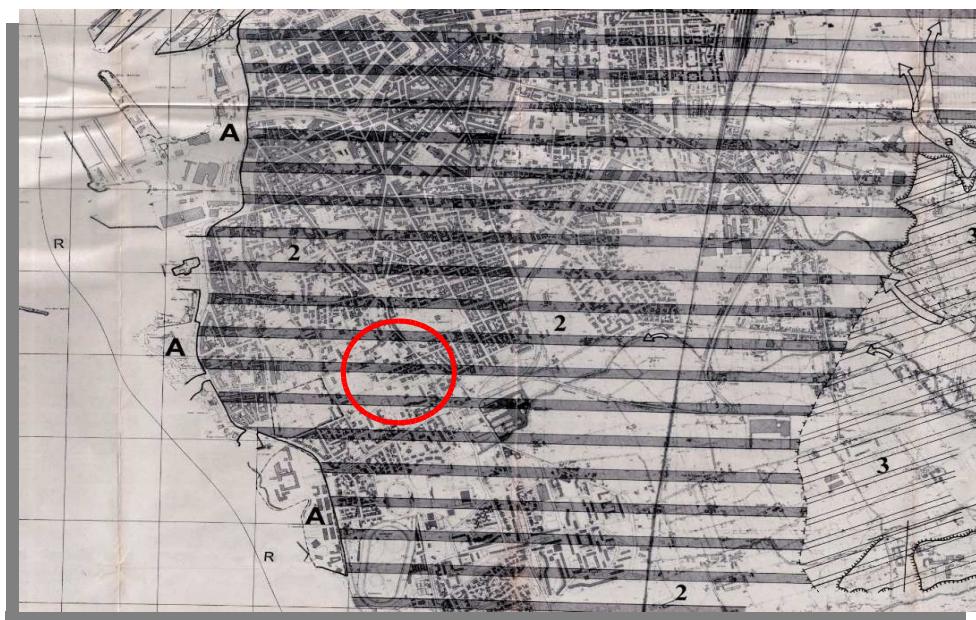
Fig. 11 – Stralcio della Carta geomorfologica (a supporto del Piano Strutturale 1997)

Così come indicato nella cartografia tecnica di supporto al P.S., - si veda Fig. 11 - da un punto vista geomorfologico la zona in studio risulta inserita sulle *aree terrazzate recenti* in cui non si rilevano particolari forme ed indizi che facciano presagire ad alcun fenomeno di dissesto in atto o presunto.

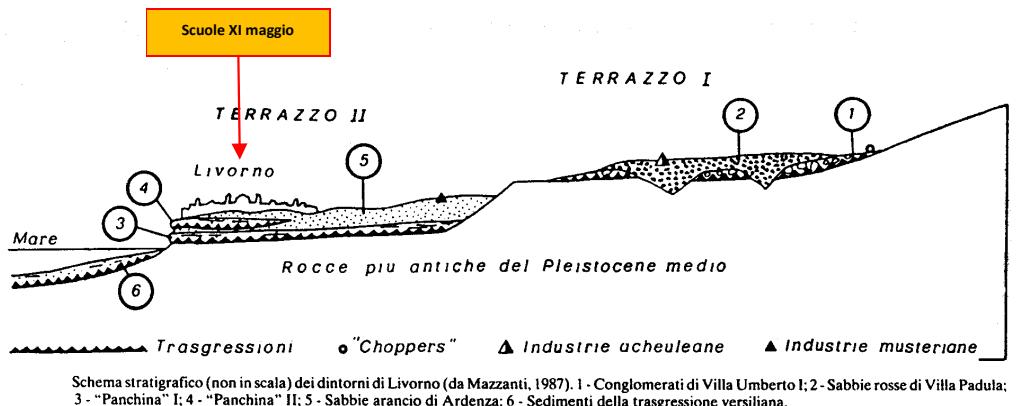
Fig. 12 – Schema stratigrafico dei dintorni di Livorno

La Piana di Livorno, dal mare all'orlo occidentale dei Monti e delle Colline Livornesi, è costituita da vari ordini di terrazzi ed è separata a nord della zona depressa di Ponte Ugione da una scarpata morfologica visibile tra S. Stefano ai Lupi e la Fattoria Suese - si veda Fig. 12 -. Qui sono evidenziati:

- La spianata del Terrazzo della Fattoria Pianacce, modellata durante l'interglaciale Mindel-Riss ad una quota sicuramente più bassa rispetto agli attuali 125 m. Si ipotizza quindi abbia subito un sollevamento epirogenetico;

- La spianata del Terrazzo di Livorno che è stata modellata nell'interglaciale Riss-Wurm ad una quota non molto differente rispetto a quella alla quale si trova attualmente;
- La trasgressione post-wurmiana (o “versiliana” secondo Blanc, 1937) che ha in parte demolito il terrazzo precedente raggiungendo il livello attuale del mare e depositando i suoi sedimenti al fondo di questo (depositi olocenici).

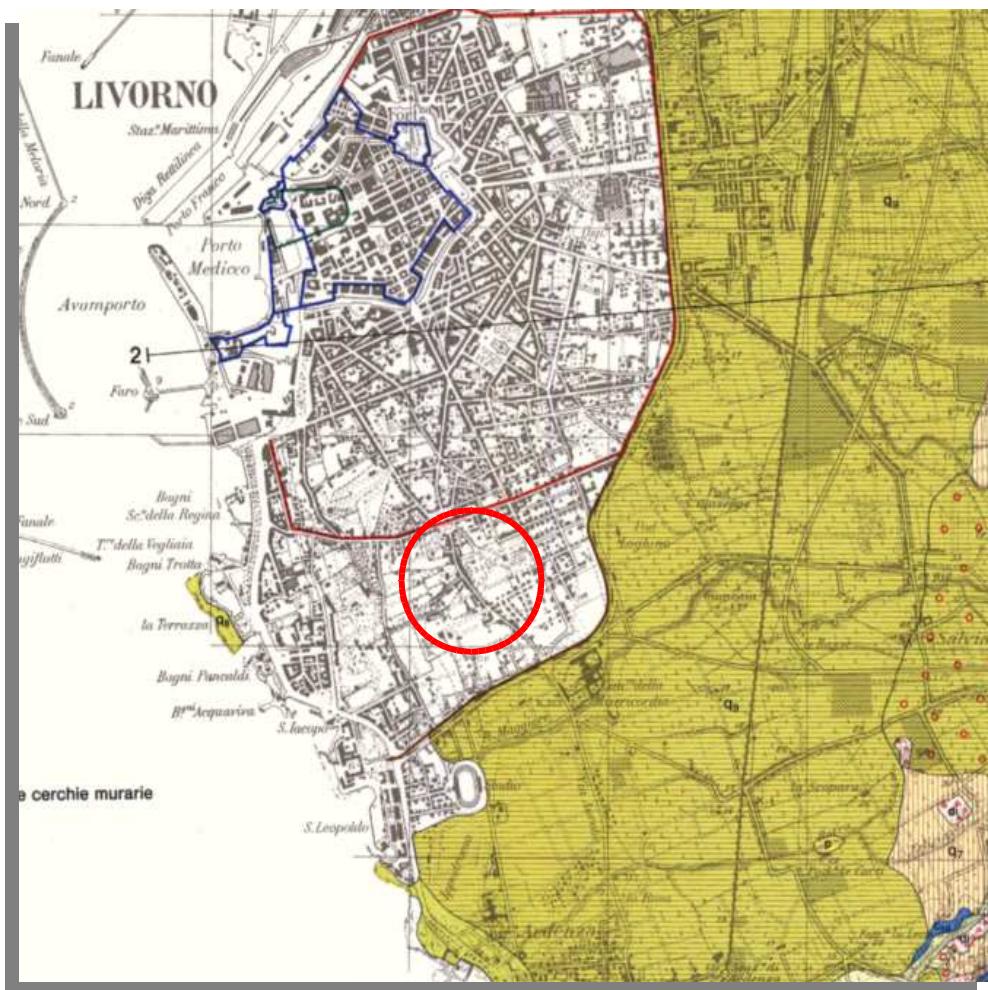
Fig. 13 – Stralcio della Carta geologica di Livorno (1990)

primi 3,00 – 4,00 m sono prevalentemente costituiti da terreni sabbio-limosi (“*Sabbie di Ardenza*” q9 – si veda Fig. 13 -, sovrastanti uno o due strati di arenaria grossolana a cemento calcareo (“*Calcareniti sabbiose di Castiglioncello*”, più comunemente note con il termine “panchina” q8) sino al raggiungimento del substrato rappresentato da terreni principalmente argillosi (“*Argille azzurre*”).

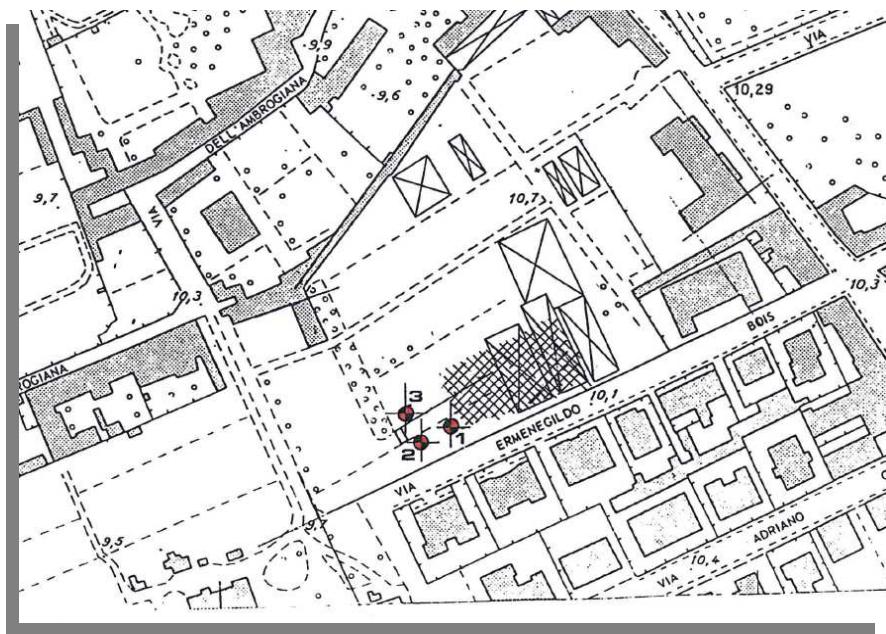
Fig. 14 – Ubicazione saggi esplorativi eseguiti per la realizzazione della scuola.

Più specificatamente, nell'area, in supporto alla progettazione del plesso scolastico relativa a fine anni '70, sono stati realizzati n. 3 saggi spinti fino alla profondità di circa 2,00 m da p.c.. Correlando i dati stratigrafici ottenuti da questa campagna – si veda Fig. 14 - con indagini più profonde condotte dal medesimo tecnico geologo al contorno, è stato possibile ricavare una colonna stratigrafica “tipo” rappresentativa dei primi 7,00 m di profondità da p.c. - si veda Fig. 15.

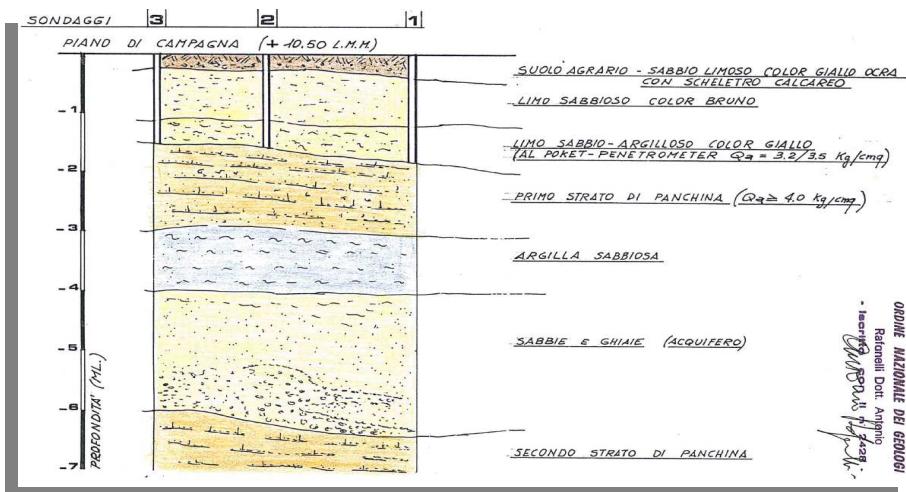
Fig. 15 – Colonna stratigrafica identificativa dei terreni in studio

Dalla valutazione della colonna stratigrafica ricavata nel periodo immediatamente precedente alla realizzazione del plesso, si denota che i primi 0,30 – 0,40 m sono costituiti da suolo agrario seguito da circa 2,00 m. di terreni limo sabbio-argillosi, che sormontano il primo livello di panchina che in questa zona assume uno spessore di circa 1,00 m.

Questo denota il classico profilo stratigrafico identificativo delle zone costiere che contraddistinguono il *terrazzo di Livorno*.

Tale indicazione, risalente a circa quaranta anni fa, risulta importante per definire un ipotetico “bianco”, ovvero la situazione certamente priva di contaminazione.

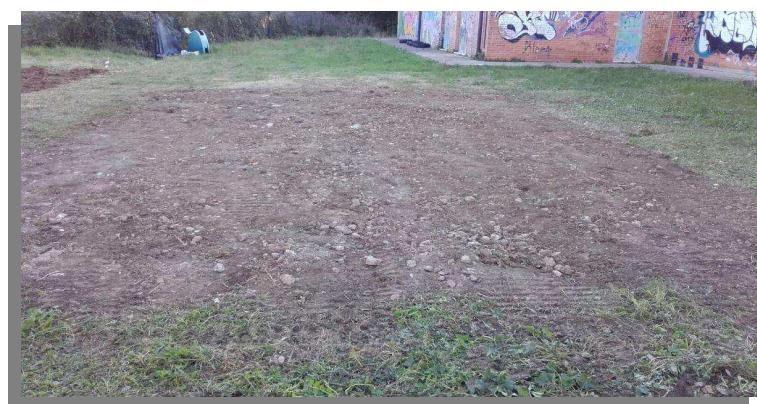
Fig. 16 – Immagini dell'area di scavo

L'area interessata dalla prima movimentazione relativa al progetto di “Arte nell'orto” – si veda Fig. 16 – risulta interessata dalla presenza di macerie di varia natura (principalmente laterizio) da imputarsi ad un probabile ricarico dei terreni avvenuto certamente in un periodo successivo alla realizzazione della scuola.

Da una valutazione dell'assetto planimetrico dei luoghi, è probabile che l'intervento di ricarico sia stato eseguito ai fini di livellare il dislivello creatosi con l'attiguo campo da basket realizzato in asfalto.

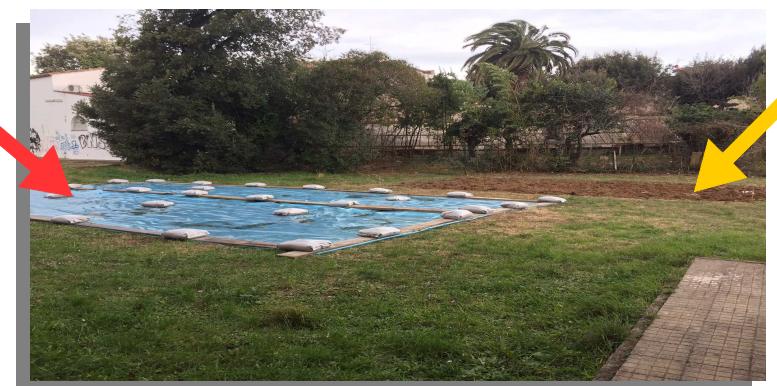
Fig. 17 – Immagini della messa in sicurezza

A seguito del ritrovamento di M.C.A., l'area è stata immediatamente messa in sicurezza (Fig. 17 area identificata dalla freccia rossa) in attesa degli interventi previsti dalla presente Indagine ambientale.

Si specifica altresì che la seconda porzione di terreno, posta più a nord rispetto alla precedente, lavorata dalla Ditta AVR in data 09.02.2017 è risultata priva di M.C.A. (Fig. 17 area identificata dalla freccia gialla).

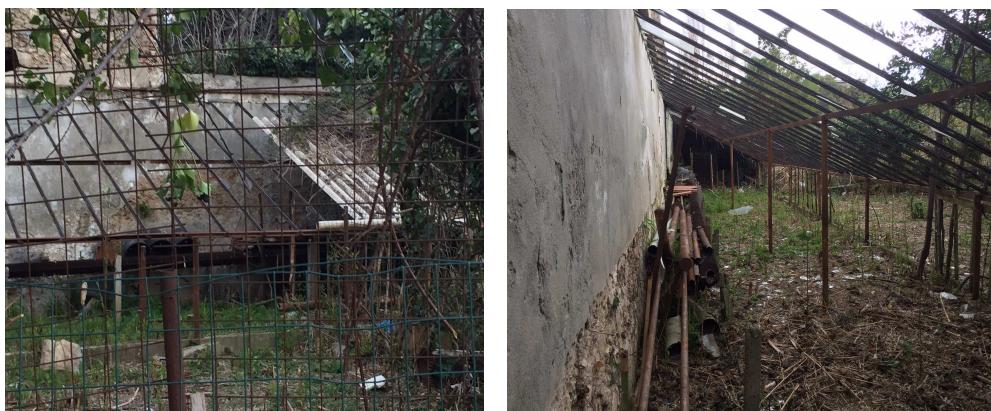
Fig. 18 – Immagini della tettoia e della serra prima dell'intervento

In quest'area, direttamente confinante con l'area oggetto di Indagine Ambientale, contraddistinta al Catasto Terreni al foglio 41 particella n. 152 del N.C.T del Comune di Livorno si è rilevata un'ingente quantità di M.C.A. abbandonato sul terreno in corrispondenza delle vestigia di una serra consistente in tubazioni e frammenti vari sparsi sul terreno, una porzione di tettoia in M.C.A. in cattivo stato di conservazione ed una folta vegetazione infestante che non esclude la presenza di altri frammenti di M.C.A. sparsi sul terreno - si veda Fig. 18 -.

A seguito dell'Ordinanza contingibile e urgente prot. n. 10831 del 26/01/2017 la Soc. I.C.V.E.G.I. ha iniziato le operazioni di rimozione del M.C.A. e la pulizia complessiva dell'area, come si può vedere dalla seguente Fig. 19.

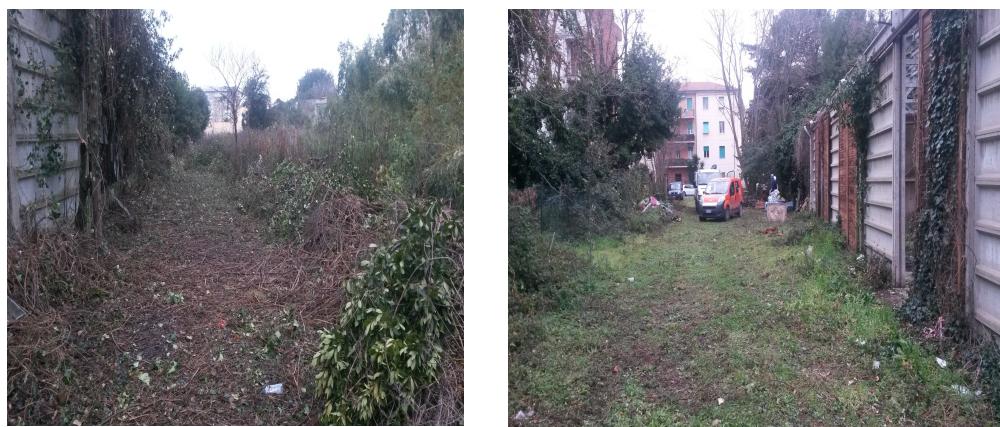
Fig. 20 – Immagini del 03 febbraio 2017

In quest'area, anch'essa direttamente confinante con l'area oggetto di Indagine Ambientale, contraddistinta al Catasto Terreni al foglio 41 particella n. 2569 del N.C.T del Comune di Livorno si è rilevata una presenza diffusa di vegetazione infestante. Sono altresì presenti tettoie, fioriere e scossaline in M.C.A. per le quali l'Amministrazione Comunale ha proceduto con la messa in sicurezza e rimozione di questi materiali unitamente al taglio della vegetazione infestante - si veda fig. 20 -.
