COMMISSIONE PARLAMENTARE DI INCHIESTA

SULLE CAUSE DEL DISASTRO DEL TRAGHETTO MOBY PRINCE

RELAZIONE FINALE

approvata dalla Commissione nella seduta del 22 dicembre 2017

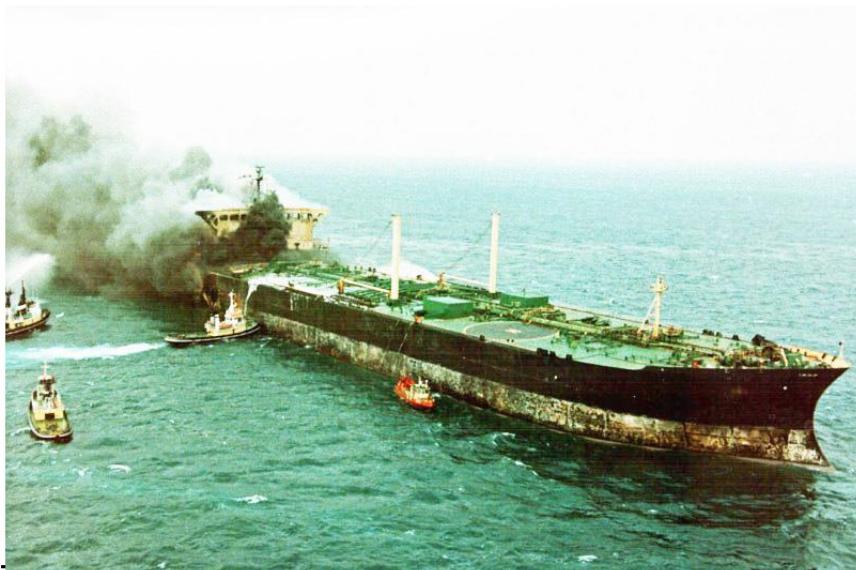
Immagine della petroliera, tratta la mattina dell'11 aprile, che evidenzia il lato in cui avvenne la collisione.

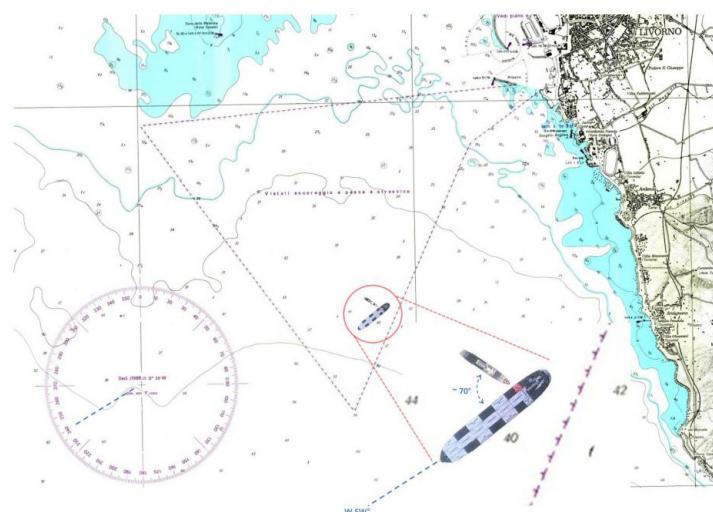
Immagine della rada con la posizione della petroliera e dell'angolo di collisione del traghettò.

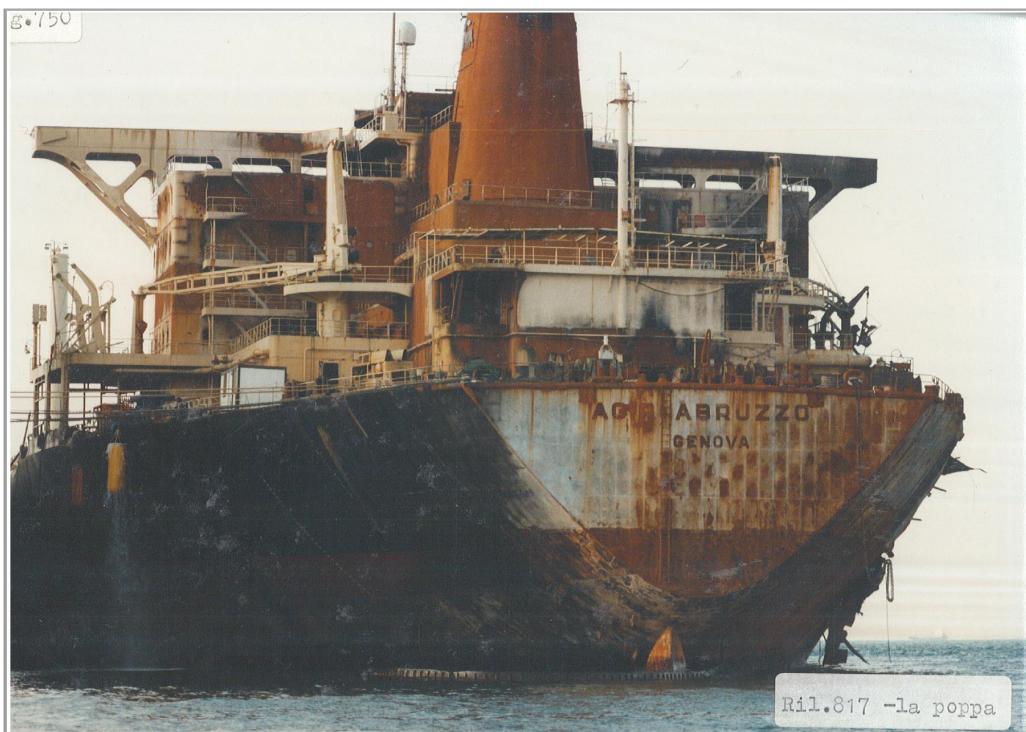
Immagine della poppa della petroliera Agip Abruzzo: in evidenza il lato sinistro.

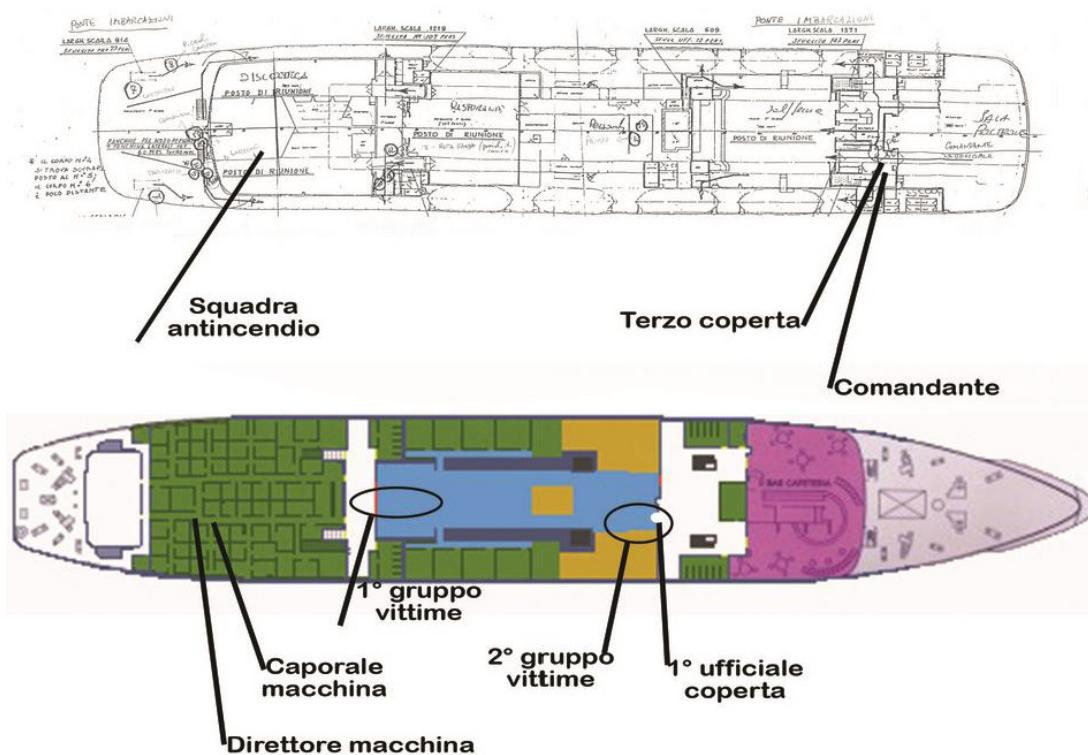
Sezione del traghetto e indicazione del ritrovamento dei resti delle vittime.

mare vivo, nonché i casi delle due persone ritrovate in sala macchine, il passeggero Baldauf e il marinaio Abbatista, con alti livelli di carbossiemoglobina fanno ritenere che la morte non possa essere sopravvenuta in soli 30 minuti. Alla Commissione è chiaro che ogni vittima ebbe la sua tragica storia in termini di tempi di incapacitazione e di morte. Conferma ne viene data in maniera immediata già dal solo schema seguente che riporta la dislocazione dei resti delle vittime.

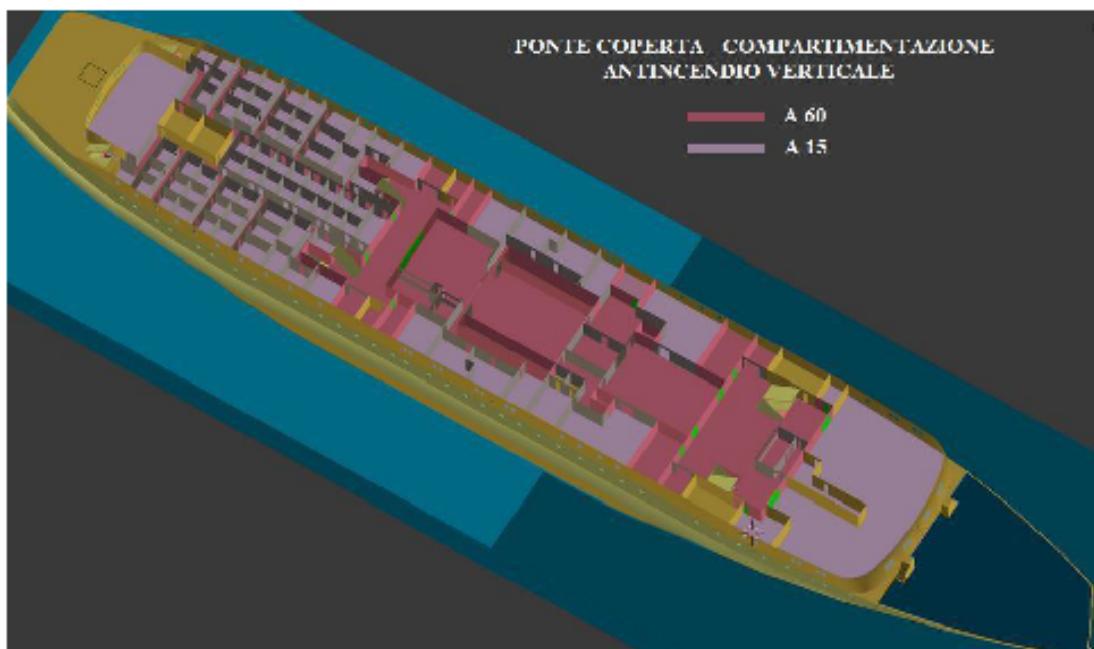
Immagine del ponte di coperta comprendente, al centro della sagome, il Salone De Luxe, in cui fu ritrovata gran parte delle vittime, passeggeri e membri dell'equipaggio impegnati a prestare le ultime, drammatiche, eroiche operazioni di salvataggio e soccorso ai passeggeri. Fonte: Relazione dei collaboratori ingegneri Antonio La Malfa, Emanuele Gissi e Salvatore La Malfa (allegata alla presente relazione).

I passeggeri e la grande parte dell'equipaggio furono rinvenuti nel salone *De Luxe* o nei pressi, un locale situato al ponte 4 le cui strutture erano predisposte per resistere al fuoco. Queste vittime furono trovate con tassi di carbossiemoglobina molto diversi tra loro, con valori dal 6 per cento al 90 per cento. Nelle tasche di alcuni componenti dell'equipaggio venne ritrovato il ruolo d'appello, vademecum dei ruoli e delle responsabilità in caso di emergenza che normalmente si teneva appeso alla testa della cucetta. Come detto, alcune delle vittime presenti nel salone indossavano il giubbotto salvagente, e avevano con sé i bagagli. La vittima Canu aveva addirittura una telecamera riposta nella custodia²¹, indizio, insieme al ritrovamento della squadra antincendio a poppa con le pompe antincendio sro-

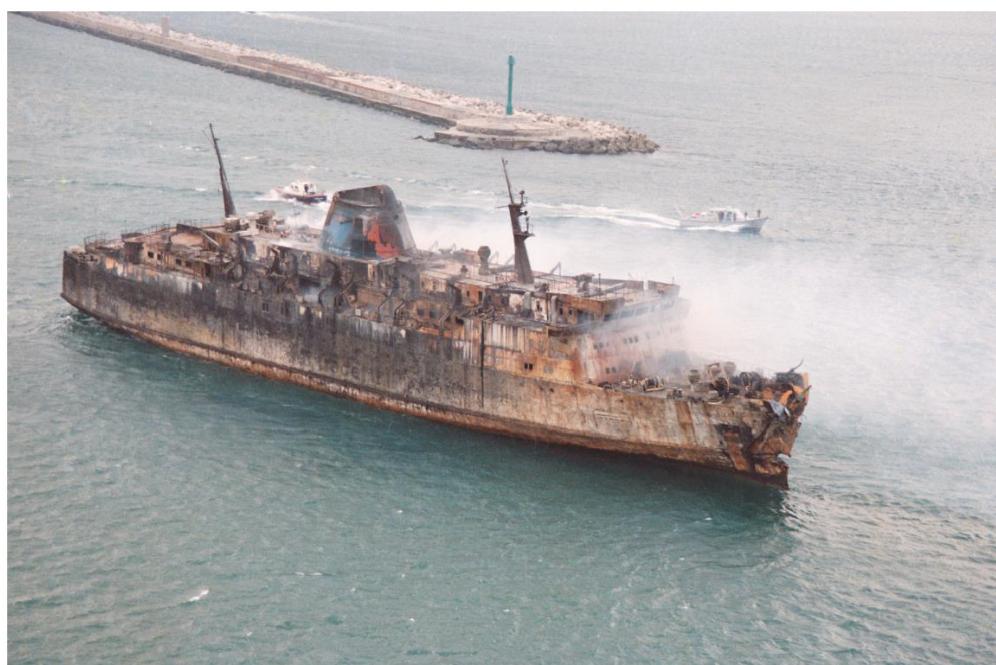
L'immagine è stata scattata da un elicottero la mattina dell'11 aprile. Si nota la parte di poppa del fumaiolo ancora non bruciata.

avessero con sé i propri bagagli, l'invio di una squadra sui ponti del traghettò per un tentativo di spegnimento dell'incendio. Ci sono poi elementi che mostrerebbero come plausibile il fatto, cui si è già fatto riferimento, che la *Moby* procedesse a retromarcia, dopo l'impatto, in moto rotatorio intorno alla petroliera, con il possibile doppio scopo di restare visibile ai soccorritori, che tuttavia non la individuano sino alla mezzanotte, e di tenere il fuoco a prua lontano dalla zona centrale dove i passeggeri e l'equipaggio si erano rifugiati. In questo senso sono da segnalare le tracce di bruciature presenti solo sulla parte di prua del fumaiolo del *Moby Prince*, come dimostra l'immagine seguente.

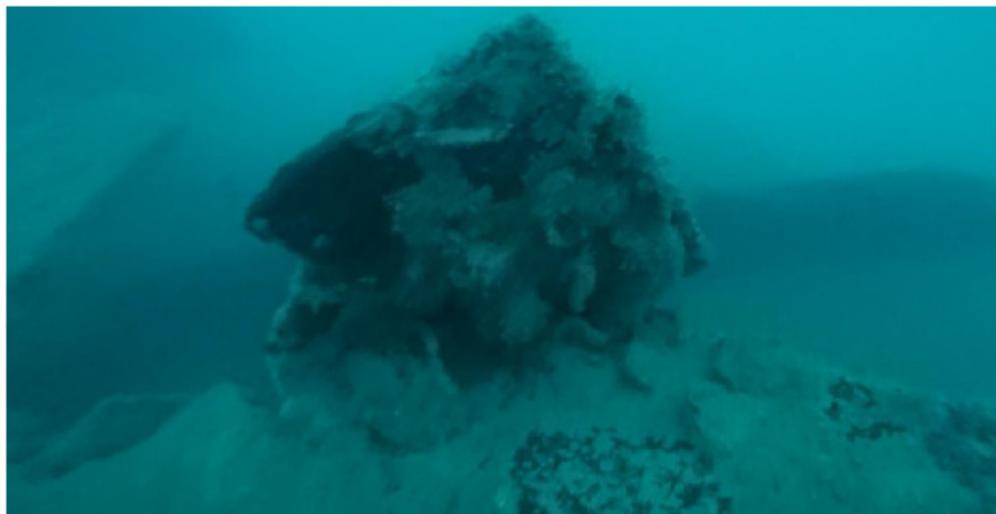
Una delle immagini tratte durante il sopralluogo della rada di Livorno eseguito dal collaboratore della Commissione, Maggiore Paride Minervini, a bordo di mezzi della Marina militare: estratto dalla relazione tecnica del Maggiore Minervini allegata alla relazione.

Le ricerche condotte dalla Marina militare, il 18 novembre scorso, a mezzo di strumentazione *sonar* e con l'ausilio di un nucleo subacqueo, hanno portato al rinvenimento di lamiere metalliche contorte, di notevole peso e dimensioni, riconducibili alla struttura tipica dello scafo di una nave. Data l'assenza dal 1991 ad oggi di ulteriori incidenti navali nella zona è ragionevole ipotizzare che tali frammenti possano appartenere allo scafo dell'*Agip Abruzzo* o del *Moby Prince*.

Il rinvenimento costituisce un’ulteriore conferma della posizione effettivamente tenuta dall’*Agip Abruzzo* al momento della collisione con ancoraggio all’interno della zona interdetta alla navigazione.
