#### RILIEVO SOTTO SERVIZI ESISTENTI

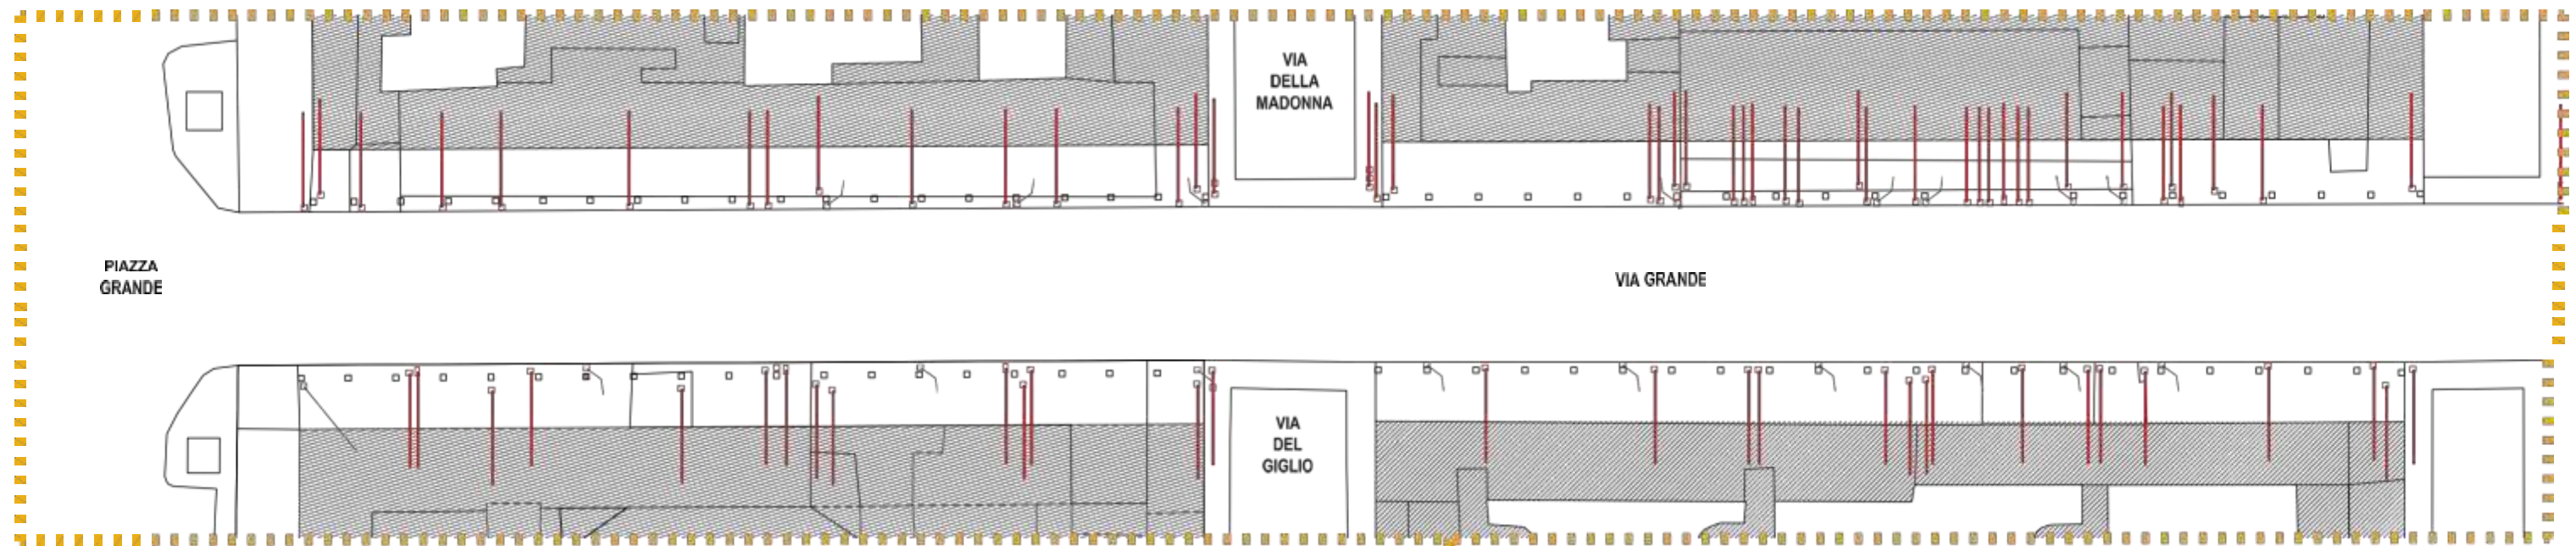
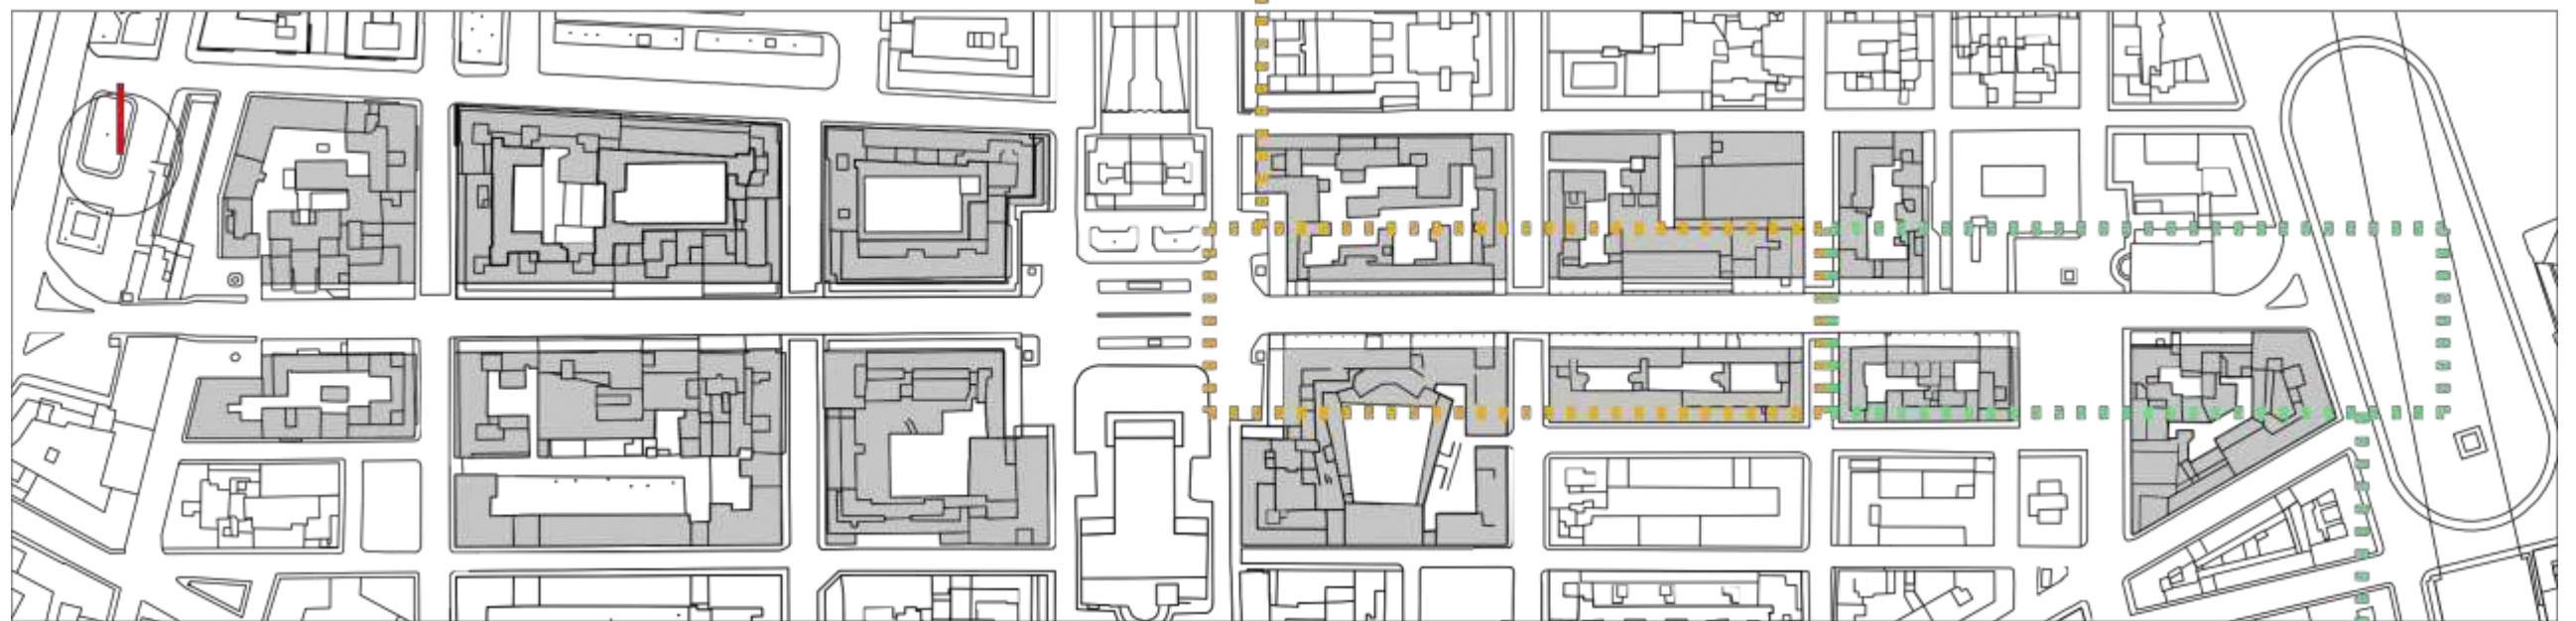
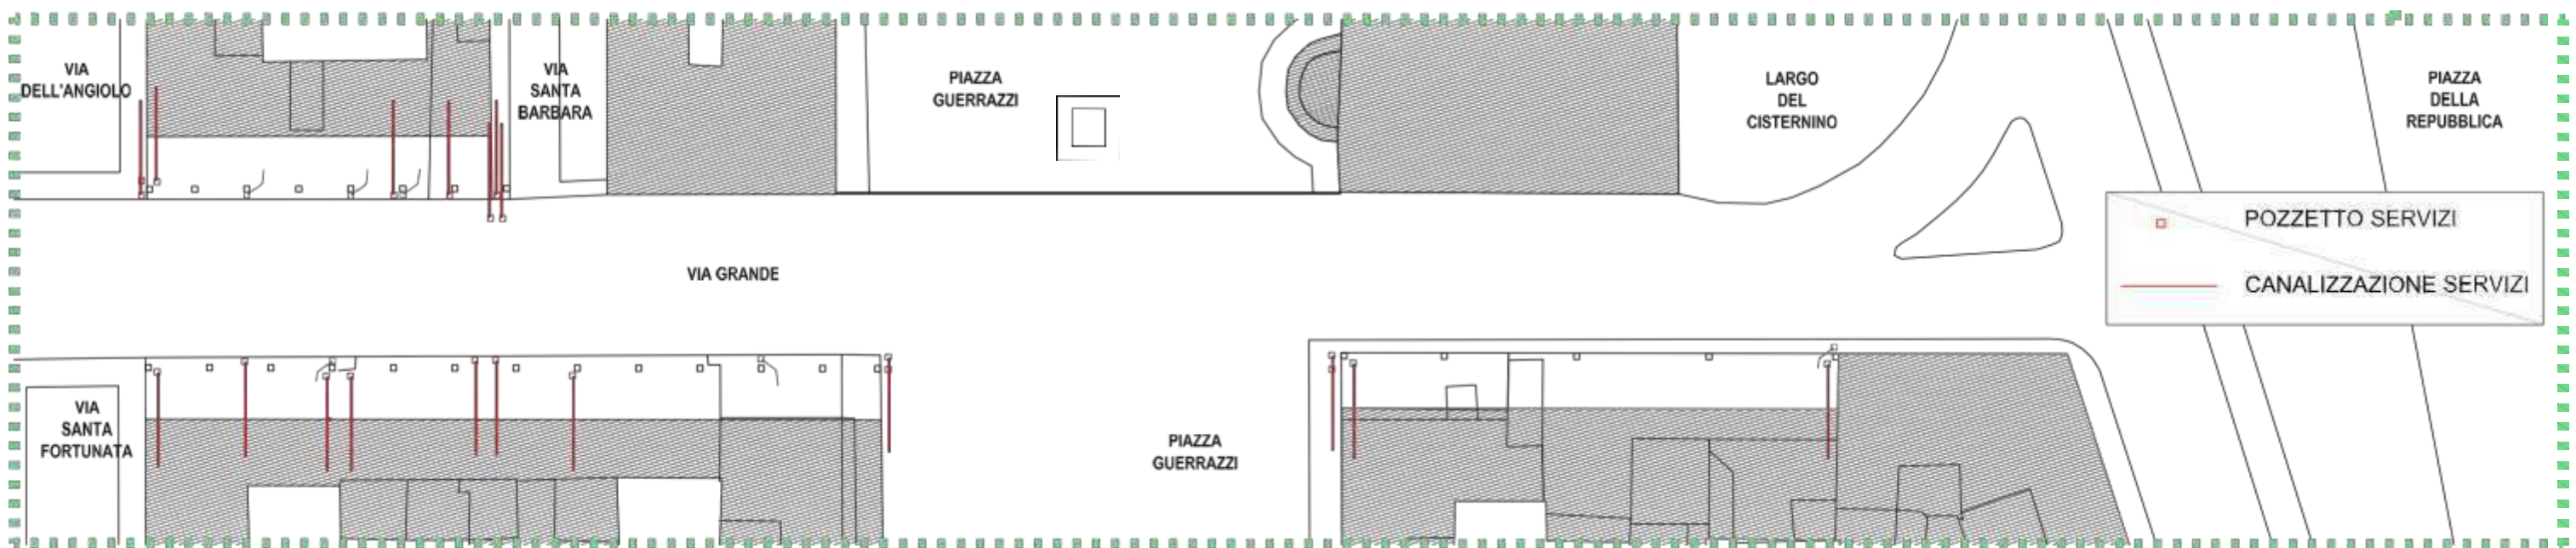
Nell'analisi dello stato di fatto è stato effettuato un rilievo puntuale dei sotto servizi afferenti agli edifici (residenze e attività commerciali) che attraversano la pavimentazione dei portici e giungono fino alla strada.

Tale ricerca ha evidenziato l'elevata presenza di chiusini e relative canalizzazioni (gas, fognatura, acqua, elettricità, telefono) come si evince dagli schemi grafici a fianco riportati che riguardano il tratto EST di via Grande (LOTTO 1).
